BAB III

METODOLOGI

3.1.1. Profil Museum

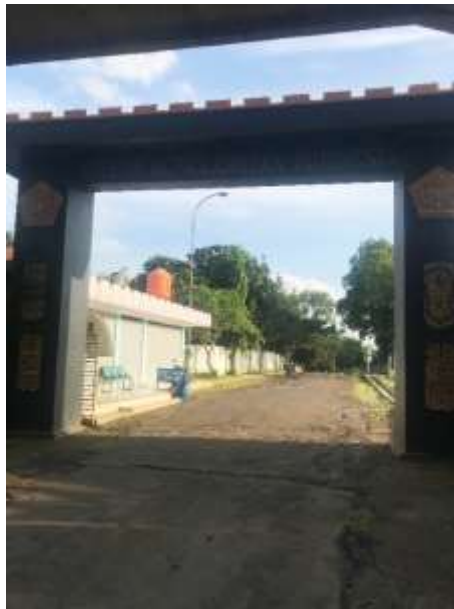
Gambar 3.6. Pintu masuk gerbang museum

Museum ini sebenarnya memiliki tiga gerbang masuk, akan tetapi yang dibuka aksesnya hanya satu yang ada di depan sebelah kanan museum, sehingga pengunjung lumayan kesulitan untuk mencari akses masuk ke dalam area museum. Pada luar area museum juga tidak terdapat *directional sign* yang memberi navigasi untuk melewati pintu gerbang tersebut.

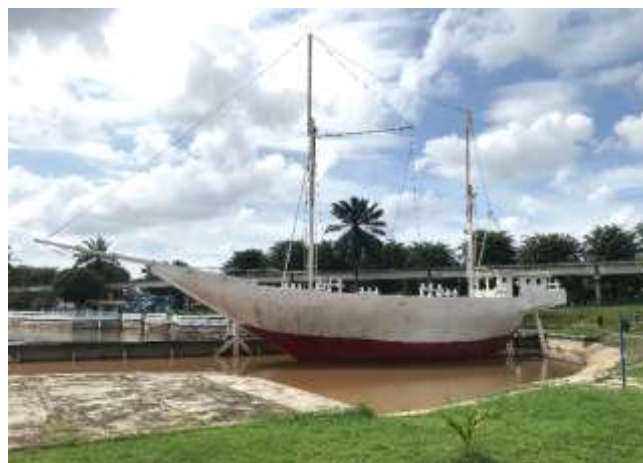
Gambar 3.7. Display replika kapal pinisi

Setelah memasuki area museum, terdapat dua replika kapal berukuran *real size* atau 1:1 yaitu Kapal Phinisi dan Kapal Banten. Untuk masuk ke kapal, pengunjung harus melewati jembatan gantung yang menyebrangi danau replika antara dua dermaga. Pada saat penulis melakukan observasi, penulis tidak menemukan *regulatory sign* yang menghimbau pengunjung untuk berhati-hati berjalan diatas jembatan. Terlebih jembatan tersebut sudah rapuh akibat usia kayu dan angin yang cukup kencang.

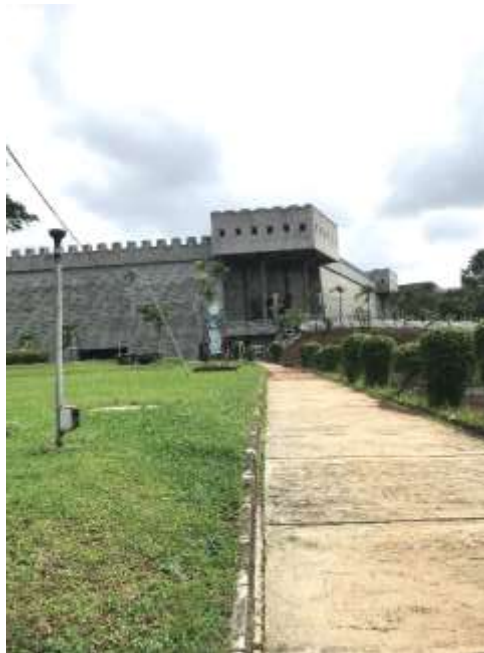
Gambar 3.8. Jalan menuju gedung museum

Untuk masuk kedalam gedung museum, banyak akses jalan yang dapat dilewati, seperti melewati dermaga yang terdapat dibagian tepi danau, melewati jalan biasa dari depan dan area parkir, dan dari belakang area museum. Tetapi kekurangannya adalah tidak terdapat *directional signage* yang menavigasikan pengunjung, sehingga alur pengunjungnyapun tidak beraturan.

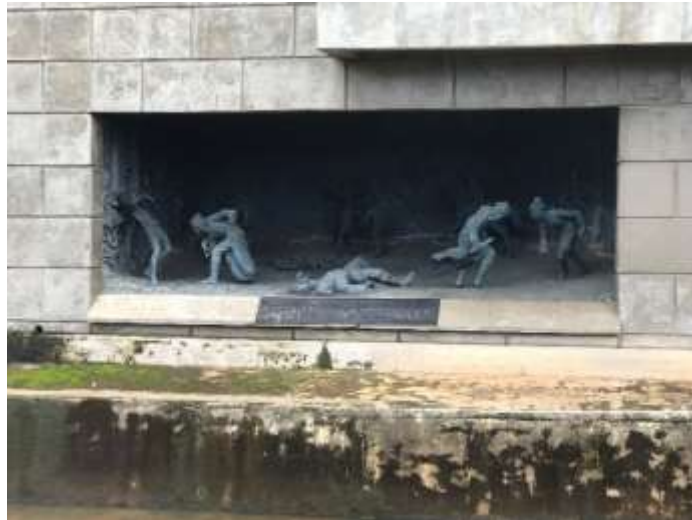
Gambar 3.9. Diorama dibawah gedung museum

Di bagian bawah eksterior gedung museum, terdapat beberapa diorama yang mengelilingi gedung museum, pengunjung dapat melihat tersebut dari jauh sesuai dengan batas yang sudah ditentukan karena diantara diorama dengan batas pengunjung terdapat saluran air yang cukup besar. Tetapi yang menjadi kekurangan adalah, tidak terdapat *regulatory sign* yang menghimbau untuk berhati-hati. *Identification sign* yang terdapat pada diorama juga cukup jauh, dan tidak dapat terbaca.

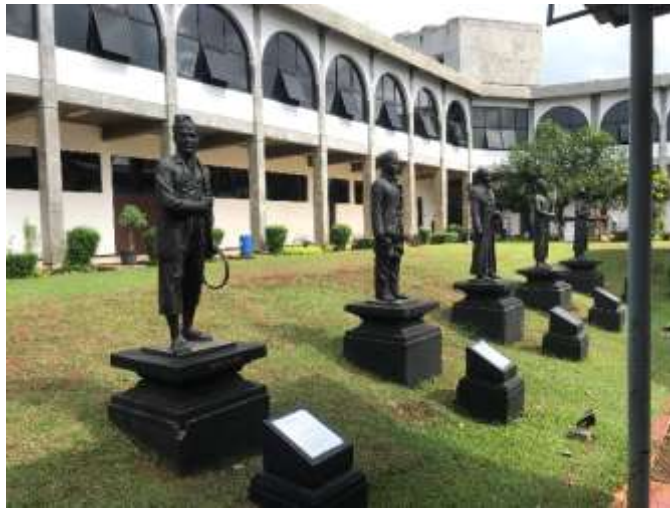
Gambar 3.11. Patung perunggu

Deretan patung ini terdapat di bagian tepi dan mengelilingi panggung yang terbuka di tengah gedung museum. Namun sangat disayangkan patung yang terbuat dari perunggu terlihat masih sangat baik dan gagah, *identification sign* yang memberi informasi pada patung tersebut sudah tidak dapat dibaca.

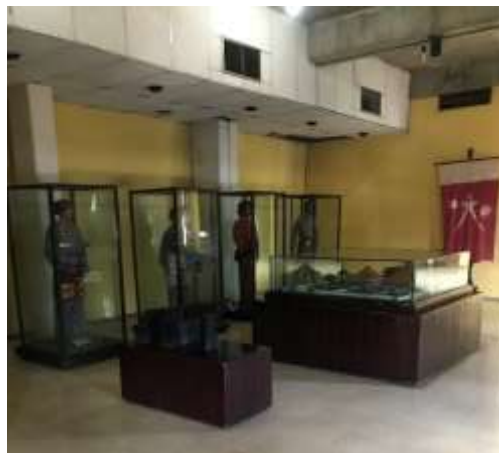
Gambar 3.12 Koleksi pada lantai dua

Sebenarnya mayoritas koleksi museum Keprajuritan Indonesia terdapat pada lantai dua. Terdapat boneka prajurit, replika strategi perang, replika senjata, dan diorama berukuran kecil. Akan tetapi pada lantai dua tidak terdapat *directional sign* yang memandu alur pengunjung dan menavigasi pengunjung ke arah jalur evakuasi.

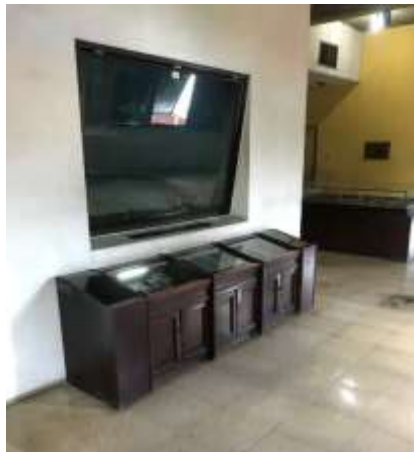
Gambar 3.13. Diorama pada lantai dua

Pada lantai dua terdapat juga koleksi diorama dan meja display koleksi yang dilapisi oleh kaca pelindung. Pada area ini juga terdapat *identification sign* yang menjelaskan koleksi tersebut, akan tetapi visibilitasnya sudah kurang baik akibat usia dan pencahayaan yang masuk juga minor.

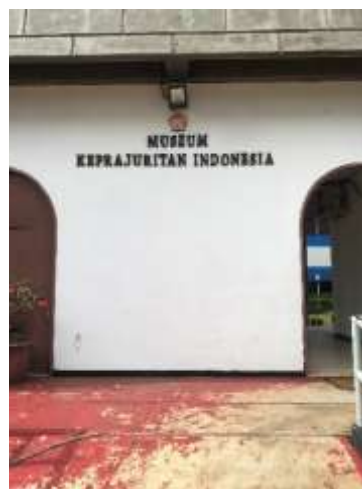
Gambar 3.14. Pintu evakuasi belakang

Bagian belakang museum terdapat dua pintu evakuasi yang berguna untuk akses jalur terdekat dan juga pintu menuju lapangan parkir. Namun sama seperti area lainnya, tidak terdapat *directional sign* untuk menuju area ini sehingga penulis cukup bingung dan kesulitan untuk mendapatkan studi alur darurat.

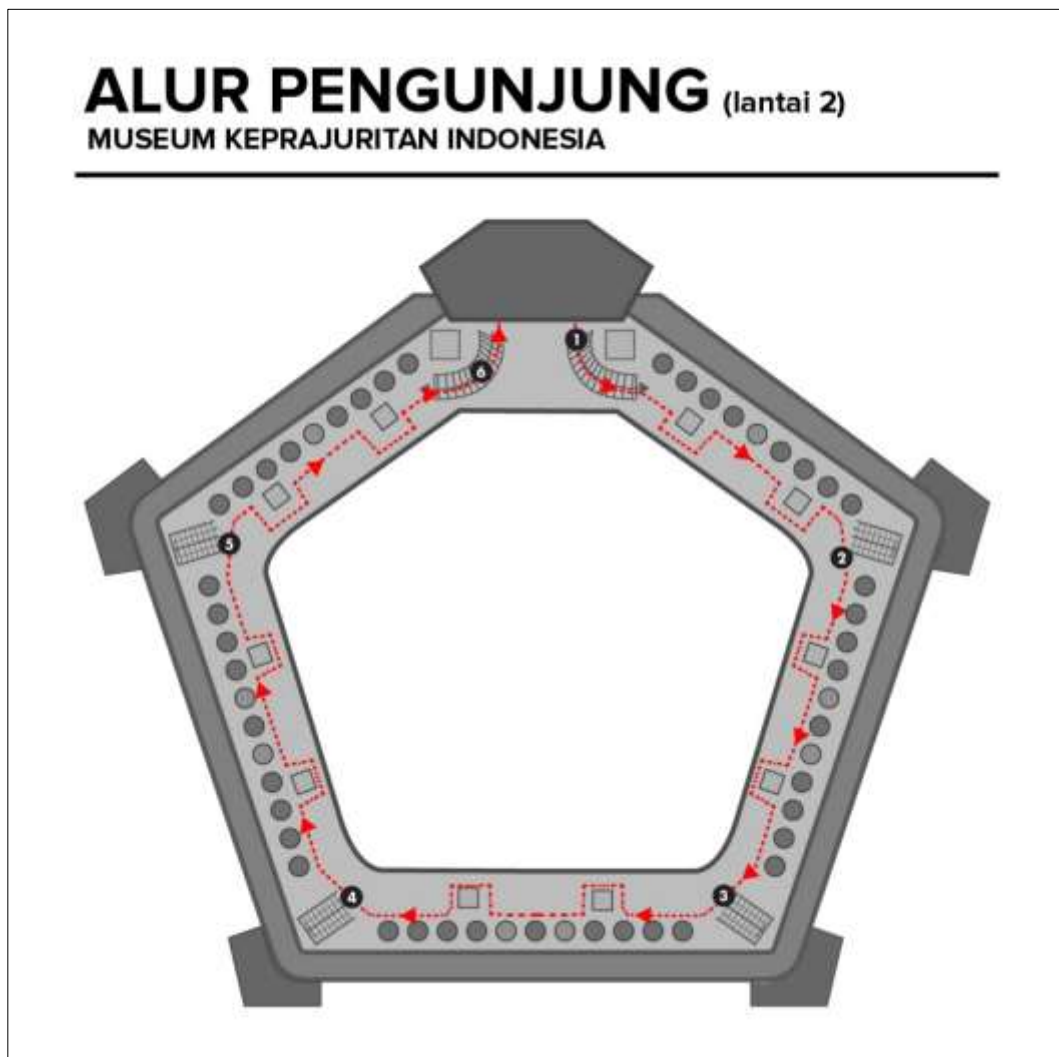
Gambar 3.16. Alur Pengunjung lantai dua

Mayoritas Pengunjung naik ke lantai dua menggunakan tangga utama dan ada juga beberapa yang melewati tangga darurat. Pada lantai ini, sebenarnya alur pengunjung cukup sederhana karena hanya memutarakan bangunan museum berjalan sesuai *timeline* sejarah yang berbeda pada tiap koridor.
